LA RESTAURACIÓN EN EL ARTE CONTEMPORÁNEO

Myriam Leiva
Museo de Arte de Lima

TRATAMIENTO DE RESTAURACIÓN

Título : El Arpista
Autor : Tilsa Tsuchiya
Firma : Angulo inferior izquierdo
Época : Contemporánea
Técnica : Óleo sobre lienzo
Medidas : 76 x70.2 cm.
Formato : Rectangular - vertical
Propietario : Colección particular
Fecha : Intervenido en Agosto, 2000
Responsable: Myriam Leiva

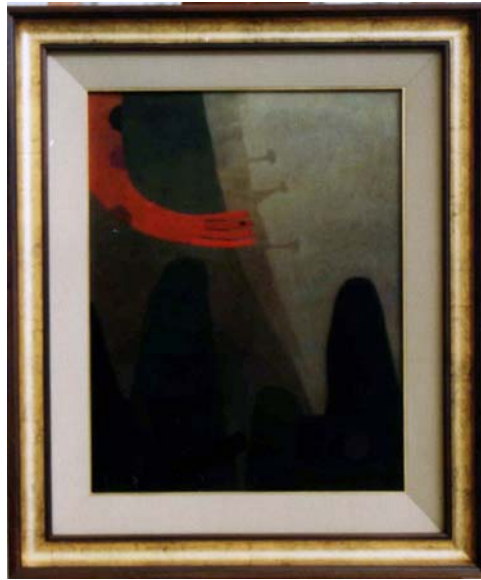
Fotografía de la obra intervenida

- Desmontaje del bastidor
- Limpieza superficial del soporte y eliminación de las bandas de extensión
- Injertos en perforaciones del soporte
- Colocación de bandas de extensión Beva film

- Tensado a un nuevo bastidor
- Restitución de base de preparación se realizó a base de encaústica coloreada
- Aplicación del barniz de protección
- Reintegración del color a base de veladuras

- Aplicación de barniz de protección final
- Montaje del marco utilizado presillas para sujetarlas

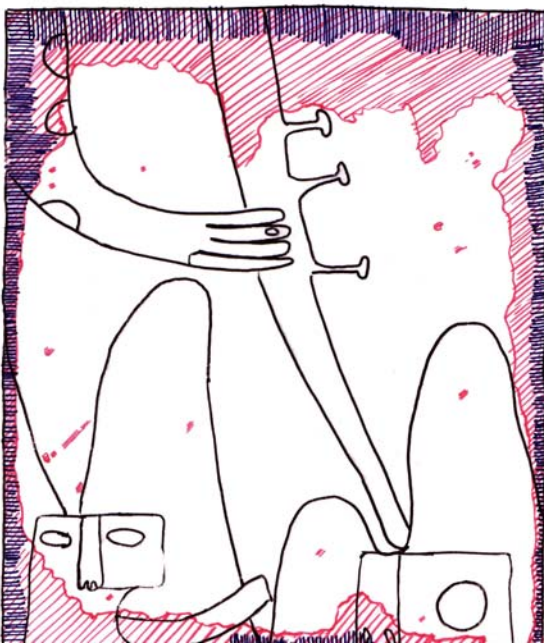
Esquema del estado de conservación inicial

La capa pictórica presentaba desprendimiento por la pérdida de cohesión y adhesión al soporte. Se pudo observar una capa de imprimatura de color violáceo y claramente la presencia de repintes en casi todo el borde, principalmente en el borde superior y en el extremo derecho.

- Como una simple especulación de la intervención anterior de la que no se tenía ningún dato técnico se supone que presentó el mismo problema de desprendimiento de capa pictórica y al no tener productos adecuados utilizaron un acetato de capa gruesa para consolidar y restituir la capa de pintura, sobre la que aplicaron color sin ningún criterio cubriendo el color original.

Repinte

Capa de producto acrílico como base de preparación

Faltante de todos los estratos

Faltante de soporte

- Este proceso fue duro y trabajoso a pocos días de la muestra y con la tensión y preocupación del propietario en lienzo presentaba cada vez más problemas. Se procedió a retirar esta base y recuperar el color original cubierto por el repinte todo mecánicamente no había otra forma.
